Praxisbericht 3

Hatlapa Uetersener Maschinenfabrik GmbH & Co. KG
Schifffahrt
Schlepper „Janus“
06/2008 - 11/2008

- Windengetriebe

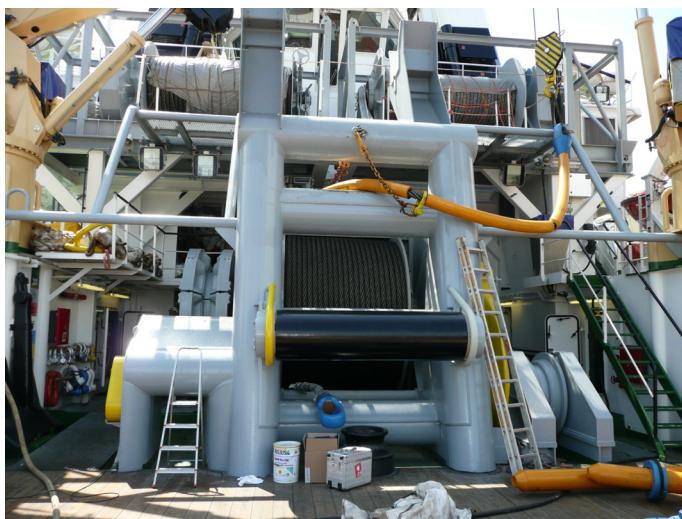
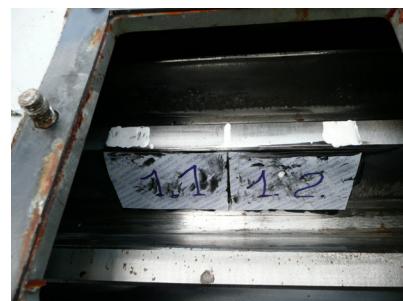
Abdrücke vor der Behandlung

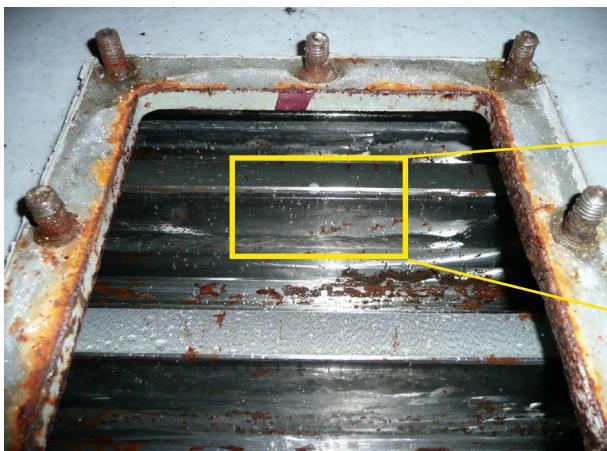
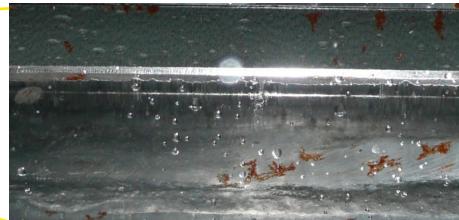
NACH der I.Anwendung

Auf den Fotos ist sehr gut erkennbar, dass auf den Zahnflanken extrem glatte Schichten aufgebaut wurden. Auch die Zahnflanken-Abdrücke belegen dies deutlich. Auf allen beschichteten Bereichen der Flanken hat sich der elektrische Widerstand von 0 Ohm auf bis zu 100 Ohm erhöht. Die Stellen, an denen kein Metall/Metall-Kontakt stattfand, sind nicht geglättet bzw. beschichtet worden. Die sichtbare Korrosion ist durch Salzwassereintrag entstanden.

Nach der ersten Behandlung ist bereits gut erkennbar, dass die REWITEC®-Beschichtung stattgefunden hat. Die bereits gefressenen und verschlissenen Zahnflanken sehen wieder sehr glatt aus, optimieren das Tragbild und ermöglichen höhere Belastungen sowie eine Verlängerung der Lebensdauer. Flächen ohne Metall/Metall-Kontakt sind korrodiert, hier sollte auch die Ölqualität kontrolliert werden.

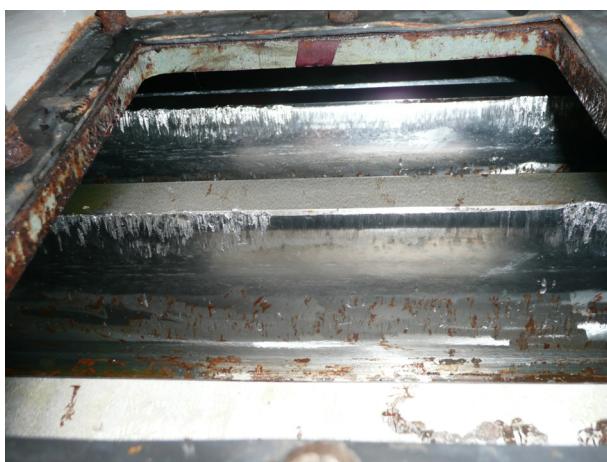
Nach der letzten Kontrolle und Messung war die Winde im schweren Einsatz, über 2 Monate lang 24 Stunden pro Tag. Während diesem Betrieb musste die Winde wegen starker Überhitzung (ca. 90°C) von außen mit Wasser gekühlt werden. Wie aus dem Bild unten zu ersehen ist, hat das obere Trommelrad weitere Schäden bekommen, die Ursache muss noch geklärt werden. Die erste Vermutung ist mangelnde Schmierung. Der elektrische Widerstand der Zahnoberflächen ist auf weniger als 50 Ohm zurückgegangen, was bedeutet, dass die vorher aufgetragene Schicht stark verschlissen wurde.

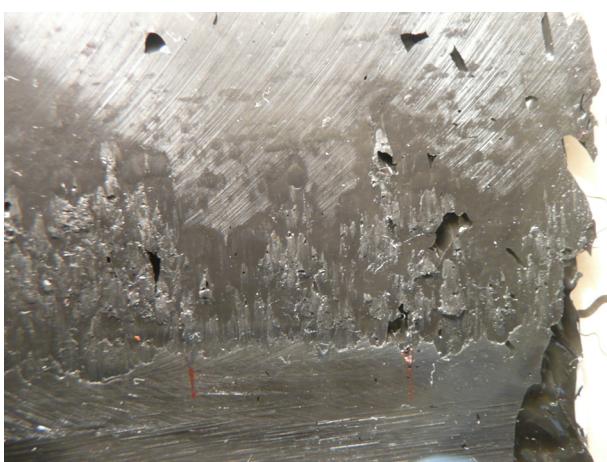
VOR der REWITEC®-Behandlung

Vom unteren Trommel-Zahnrad wurden erneut Abdrücke genommen. Diese zeigen eine deutliche Verbesserung ggü. vorher (siehe Fotos). Der elektrische Widerstand liegt über 100 Ohm, dieses Zahnrad wurde sehr gut geschmiert.

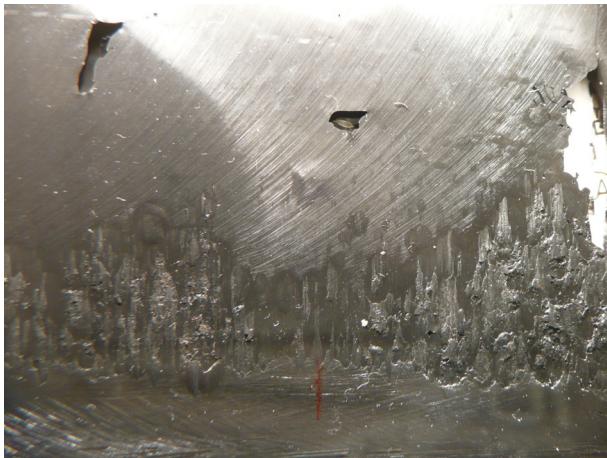
VOR der REWITEC-Behandlung

Bei den Abdrücken ist eine deutliche Glättung zu erkennen. Selbst die Spitzen (= Vertiefungen der Ausbruchsstellen am Zahnrad) sind durch den Schichtaufbau angewachsen und vertieft worden. Kleinere Ausbrüche an den Zahnrad-Abdrücken wurden z.T. ausgeglichen bzw. reduziert. Diese Ergebnisse weisen einen Schichtaufbau nach.
